Report attività di rimozione e inattivazione tramite sommozzatori e ROV

#REPORT

Prodotto realizzato nell'ambito del Progetto Strong Sea Life e finanziato con i fondi del programma LIFE progetto LIFE 20 NAT IT 000067 STRONG SEA

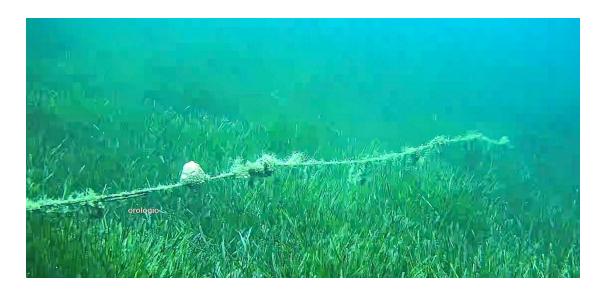
Nella Stazione Orologio (Figura 5) sono stati recuperati un tramaglio e un frammento di tramaglio che poggiavano sulla prateria di *Posidonia oceanica* per una lunghezza complessiva rispettivamente di 300 e di 10 metri, tra i 7,7 e i 9 metri di profondità. Gli attrezzi erano colonizzati e molto danneggiati (le maglie della rete in parte sfilacciate e lacerate e con la sola trave madre e alcuni gavitelli ancora interi), suggerendo una perdita che risaliva a battute di pesca di qualche anno fa. Parte della rete era adagiata sulla prateria e parte, per effetto dei galleggianti, stazionava sopra di essa. (Figura 6).

Figura 6: alcune immagini del tramaglio nella stazione Orologio acquisite tramite ROV prima del recupero.

Svolte queste preliminari e necessarie azioni i subacquei hanno provveduto ad assicurare la rete alle cime di recupero e, per agevolare le operazioni, è stato attaccato un pallone da sollevamento all'estremità della rete. Le reti sono state poi salpate dal peschereccio di appoggio *Polaris 2* tramite l'apposito salpareti. Questo intervento ha previsto anche l'inattivazione. Una porzione della rete, che non era recuperabile senza arrecare danno alla prateria di *Posidonia*, è stata tagliata, liberandola dalla porzione di rete salpata. La porzione rimasta sul fondo è stata disposta in modo che non ostacoli il coretto sviluppo della prateria né possa provocare pesca fantasma.

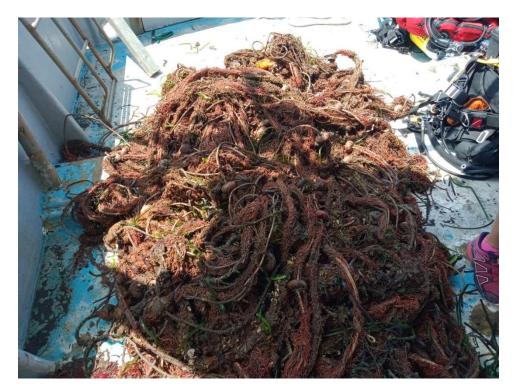
Figura 7: Tramaglio stazione orologio

La reti salpate a bordo sono state conferite nel cassone scarrabile dedicato al progetto Strong Sea, posto presso la banchina Alto fondale del porto di Porto Torres (figura 7 e 8).

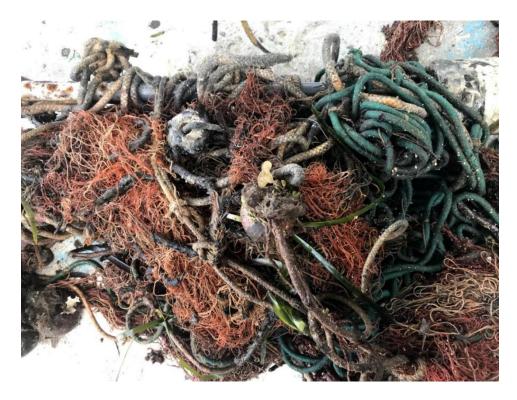
Figura 8: Frammento Tramaglio stazione orologio

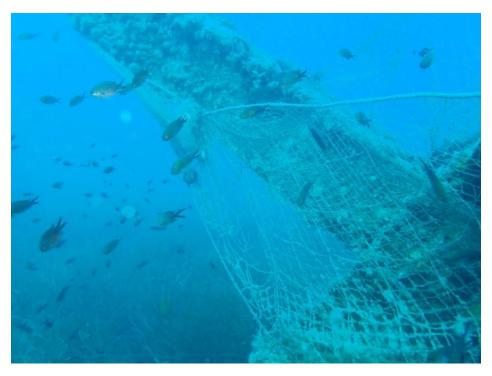
L'analisi delle immagini ROV condotta dai ricercatori ha evidenziato che la rete risultava in parte avvolta attorno al tripode ed in parte ancora distesa tra le braccia dello stesso (figura 9). I tripodi sono strutture metalliche con la funzione di dissuasori anti strascico per la protezione della prateria di *Posidonia oceanica*:

Figura 9: Staz.Trip 1. Rete tramaglio avvolta attorno al telaio del tripode (Foto Paola Gennaro)

La rimozione è stata condotta da 2 OSS ISPRA che, concluse le operazioni preliminari di verifica dell'impatto sulla prateria di *Posidonia oceanica* e della presenza di *Ghost Fishing*, hanno provveduto a districare la rete dalle braccia del tripode (Figura 10). Una volta liberata, la rete è stata agganciata al pallone di sollevamento e, una volta in superficie, salpata a bordo dell'imbarcazione Polaris 2 (Figura 11). Tra gli organismi intrappolati sono stati rilevati tra i crostacei 2 esemplari, di cui 1 vivo, appartenente alla specie *Liocarcinus corrugatus* e tra gli Echinodermi 1 esemplare vivo di *Holoturia sp*. Tra i Molluschi erano presenti resti di 2 individui di *Seppia officinalis* e i resti di *Astrea rugosa* e *Murex* sp. Tra i vegetali sono stati conteggiati 10

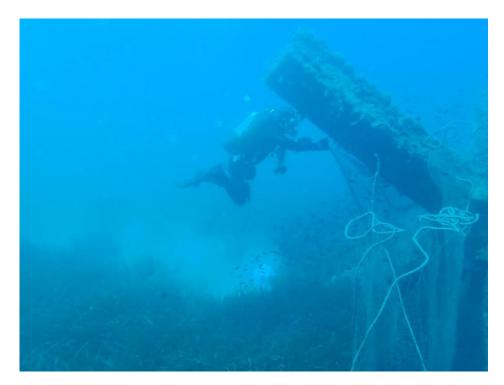
Figura 10: Stazione Trip 1 - OSS disincaglia la rete (Foto Paola Gennaro))

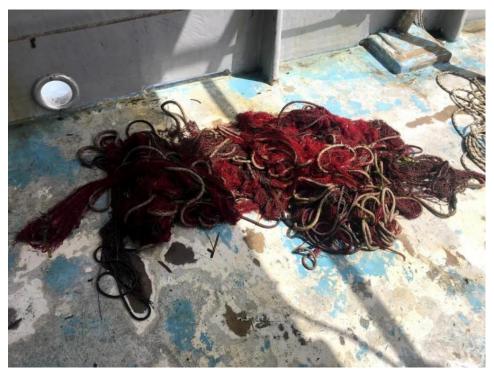
Figura 12: Stazione Trip 1: Tramaglio (Foto Stefano Di Muccio)

La rete, perduta in una battuta di pesca molto recente, è stata riconsegnata all'impresa di pesca che ne aveva segnalato a perdita (figura 12)

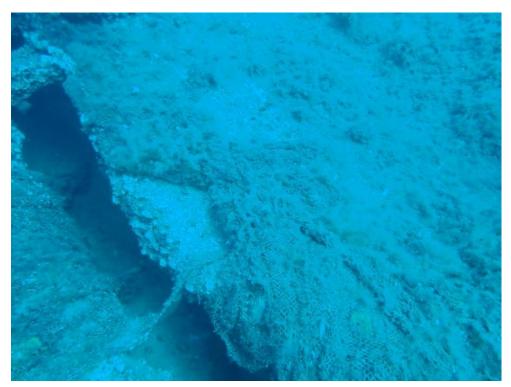
Figura 15: Stazione Sciacca rete Cianciolo poggiata su roccia (Foto Paola Gennaro)

- ✓ 19 luglio: Cianciolo (8 metri) (Figura 14 e 15), Frammento di tramaglio (2 metri).
- ✓ 21 luglio: Cianciolo (40 metri); Rete da Posta (15 Metri); Rete da strascico (30 metri) (Figura 17).

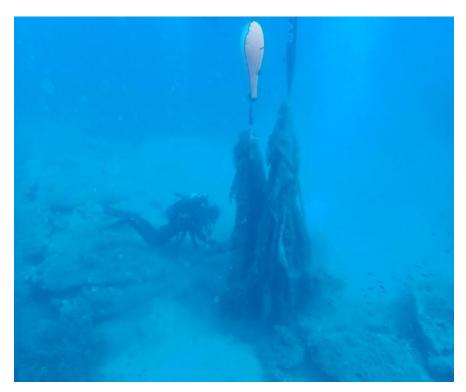
Figura 17: Stazione Sciacca: I sommozzatori recuperano Rete da Strascico(Foto Paola Gennaro)

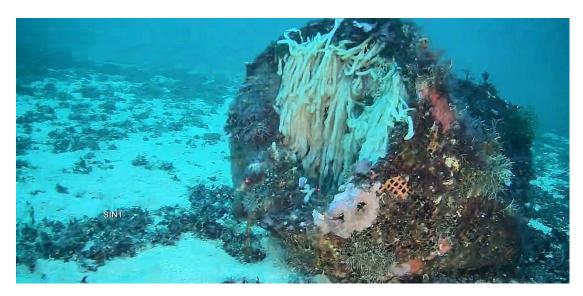
Nella stazione SINN 1 è stata recuperata una nassa (Figura 21) mentre nella stazione SINN 2 è stata recuperata una rete da posta di tipo tramaglio (Figura 22). Sia la nassa che la rete erano fortemente colonizzate da organismi vegetali e animali. La rete era poggiata per lo più su un fondale sabbioso e solamente un'estremità era adesa all'affioramento roccioso. Entrambi gli ALDFG, non interferivano in maniera significativa con l'habitat e quindi si è proceduto alla rimozione per mezzo del ROV.

Considerata la rilevante colonizzazione, si è ipotizzato che lo smarrimento dell'attrezzo fosse riferibile a battute di pesca di anni passati.

Figura 21: Stazioni SINN 1 Nassa concrezionata adagiata sul fonfo

Nel dettaglio, la Nassa è stata recuperata agganciando il telaio su una estremità con il braccetto del ROV ed è stata portata in superfice (Figura 23). La rete da posta è stata invece agganciata tramite un rampino collegato ad una cima, portato in posizione e agganciato ad una estremità delle rete dal ROV. Una volta effettuata questa operazione, la rete è stata salpata a bordo dell'imbarcazione di appoggio tramite il salpareti. (Figura 24).

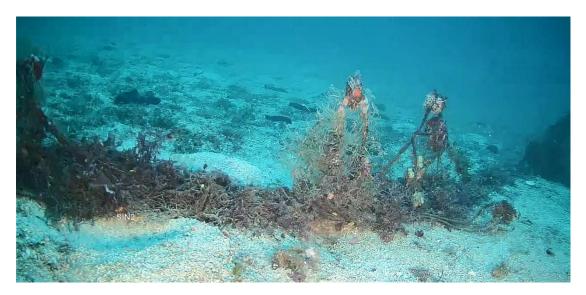
Figura 22: Stazioni SINN rete da posta con pedagni adagiati sul fondale

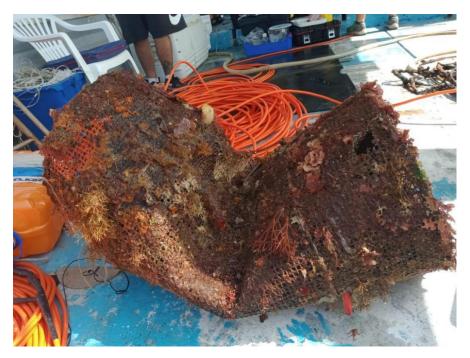
Figura 23: Nassa salpate sull'imbarcazione Polaris 2 - stazioni SINN 1(Foto Claudio Sechi)

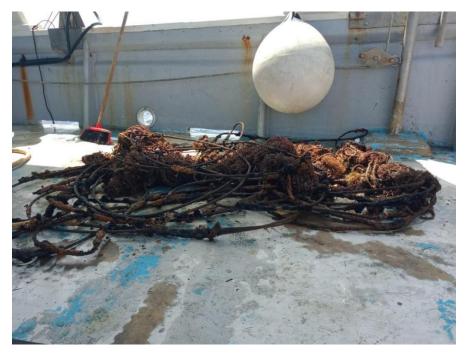
Figura 24: Rete da Posta salpata sull'imbarcazione Polaris 2 - stazioni SINN 2 (Foto Claudio Sechi)
