Report attività di rimozione e inattivazione tramite sommozzatori e ROV

#REPORT

Prodotto realizzato nell'ambito del Progetto Strong Sea Life e finanziato con i fondi del programma LIFE progetto LIFE 20 NAT IT 000067 STRONG SEA

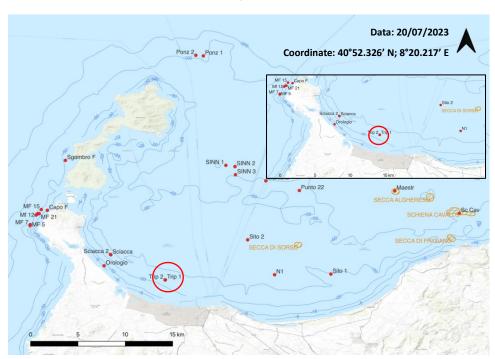
STAZIONE Trip 1 - Fiume Santo

Nella stazione Trip 1, situata antistante a Fiume Santo (figura 9), è stata individuata, a seguito di una segnalazione per perdita accidentale, una rete da posta di tipo tramaglio avvolta attorno al Tripode utilizzato come dissuasore antistrascico.

Figura 9: Golfo dell'Asinara stazione Trip 1 (cerchio rosso).

L'analisi delle immagini ROV condotta dai ricercatori ha evidenziato che la rete risultava in parte avvolta attorno al tripode ed in parte ancora distesa tra le braccia dello stesso (figura 9). I tripodi sono strutture metalliche con la funzione di dissuasori anti strascico per la protezione della prateria di *Posidonia oceanica*:

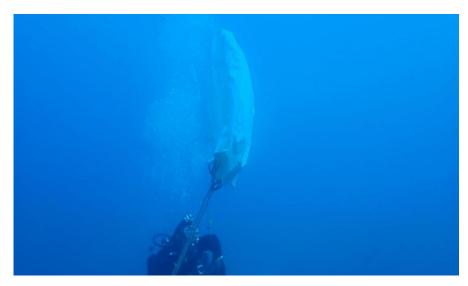
Figura 11: Stazione Trip 1: Pallone salpareti (Foto Paola Gennaro)

La rimozione è stata condotta da 2 OSS ISPRA che, concluse le operazioni preliminari di verifica dell'impatto sulla prateria di *Posidonia oceanica* e della presenza di *Ghost Fishing*, hanno provveduto a districare la rete dalle braccia del tripode (Figura 10). Una volta liberata, la rete è stata agganciata al pallone di sollevamento e, una volta in superficie, salpata a bordo dell'imbarcazione Polaris 2 (Figura 11). Tra gli organismi intrappolati sono stati rilevati tra i crostacei 2 esemplari, di cui 1 vivo, appartenente alla specie *Liocarcinus corrugatus* e tra gli Echinodermi 1 esemplare vivo di *Holoturia sp*. Tra i Molluschi erano presenti resti di 2 individui di *Seppia officinalis* e i resti di *Astrea rugosa* e *Murex* sp. Tra i vegetali sono stati conteggiati 10

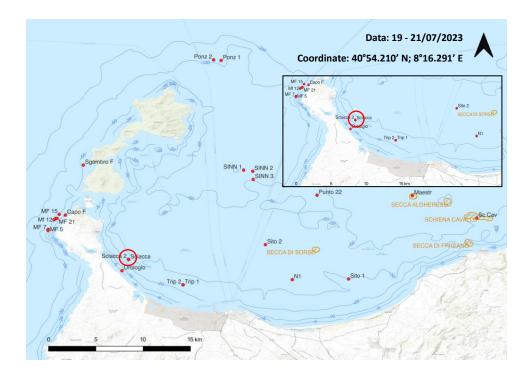
Nella stazione di Sciacca situata di fronte alla spiaggia di Pazzona (Stintino) sono stati ritrovati e inattivati diversi attrezzi da pesca appartenenti a sistemi di pesca differenti. (Figura 13)

Figura 13: Golfo dell'Asinara stazione Sciacca (cerchio rosso).

Le analisi delle immagini ROV hanno evidenziato una secca, situata a 24 metri di profondità, caratterizzata da "lastroni" di roccia che interrompono la continuità della prateria di *Posidonia oceanica*. L'habitat è quello tipico di ambienti scarsamente illuminati dell'infralitorale e del circalitorale (emisciafilo) con popolamenti di *Cystoseira montagnei* var compressa, *Flabellia petiolata* e *Zanardinia typus*.

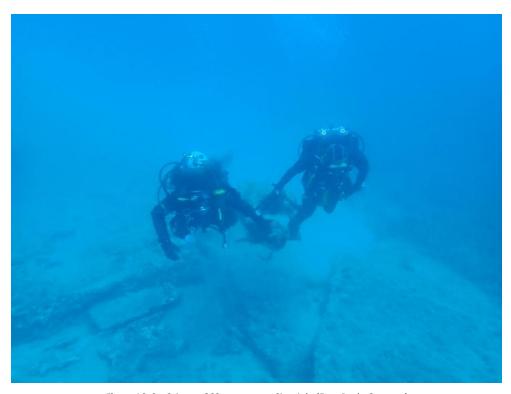
Figura 16: Stz Sciacca: OSS recuperano Cianciolo (Foto Paola Gennaro)

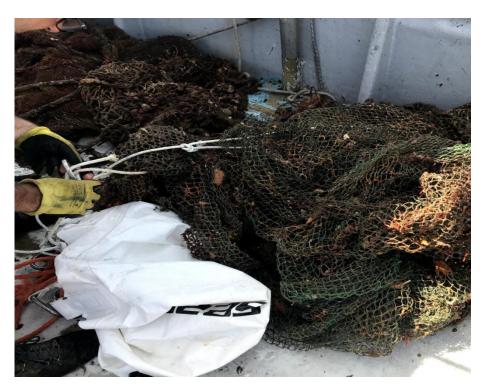
Figura 18: Stz Sciacca: Reti salpate (Foto di Stefano di Muccio)

Tra gli organismi intrappolati nelle reti sono stati osservati Poriferi, Molluschi, Briozoi e Crostacei.

Tra i Briozoi alcune colonie di *Miriapora truncata*, tra i molluschi *Murex* sp. Tra i crostacei 10 individui di *Galatea* sp. Impigliate tra le maglie della rete anche alcuni frammenti di biocostruzioni coralligene.
